Cómo responde ViskoTeepak a una reclamación

ARTÍCULO 3

En el primer número de esta serie se describían reclamaciones relacionadas con el cliente. El segundo número se centró en reclamaciones relacionadas con ViskoTeepak. Este tercer número expone algunos ejemplos de fallos debidos a la mano de obra.

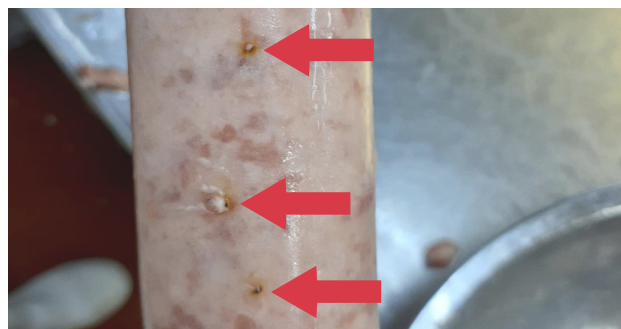
Problema 7: Manchas marrones en los pliegues principales de la superficie exterior de los canutos corrugados

Nuestro cliente se quejó de que había agujeros aleatorios y manchas negras en algunos canutos corrugados, detectados principalmente en los pliegues principales de la superficie exterior de estos. Analizamos estas manchas exhaustivamente y acabamos descubriendo que los agujeros de las fundas tenían una especie de hierro alrededor. ¿De dónde procedía?

Al final se pudo demostrar que esos elementos de hierro causaban ionización en los pliegues principales de la superficie exterior. Resultó que, después de realizar algunos trabajos de soldadura o amolado, el personal transfería estos elementos en su ropa a la zona de productos

acabados. Al entrar en contacto con la humedad, estos elementos empezaban a oxidarse en algunos puntos, lo que provocaba daños en las fundas.

Se tomaron las medidas de corrección oportunas en nuestra planta de conversión para evitar que estos problemas volvieran a producirse.

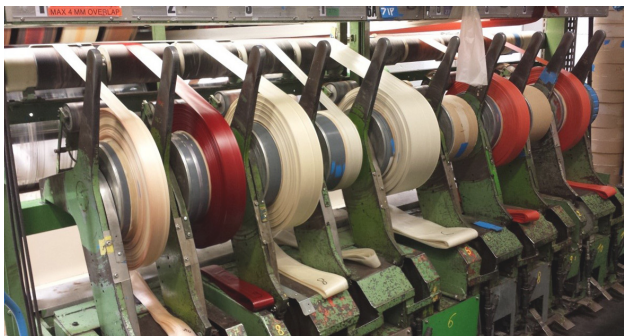
Problema 8: Clientes que confunden los códigos

Una vez al año, un cliente afirma haber recibido un diámetro de embutido diferente para un cierto número de canutos corrugados. Cuando esto afecta a un número limitado de metros, empiezan a sonar las alarmas.

Las desviaciones en el calibre no son habituales, pero cuando las cantidades equivalen a un lote de bobinas, la causa de ese diámetro de embutido recomendado diferente debe atribuirse a una «confusión de códigos». Esto es fácil de detectar comprobando la marca de identificación de la funda.

Las confusiones de códigos solían ocurrir más en el pasado, cuando los únicos sensores disponibles eran los ojos humanos. Cuando se fabricaban dos calibres diferentes uno junto al otro en el departamento de extrusión, un operario podía confundir una bobina y colocarla en el palet equivocado, sobre todo si para los ojos humanos era difícil detectar la diferencia. Hoy en día, la salida de la máquina se controla de forma regulada mediante escáneres y sistemas de aviso. En principio, no se puede colocar una bobina en el palé equivocado.

Para asegurarse de que un código no se confunde, la planificación garantiza que las fundas con dos calibres adyacentes no se coloquen uno al lado del otro durante la producción. Y, como ya se ha dicho, los sensores y los sistemas de detección y escaneado deberían evitar los errores humanos.

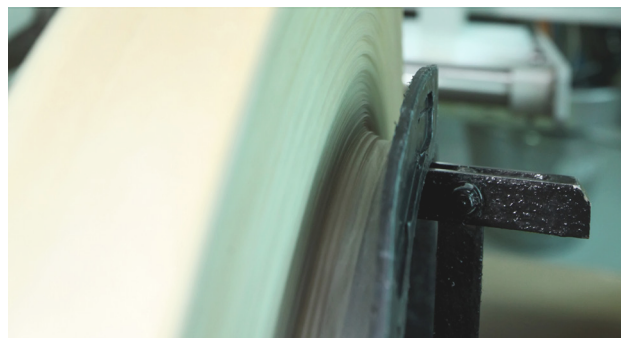
Problema 9: Introducir el calibre incorrecto

Durante todas y cada una de las presentaciones, intentamos dejar muy claro que las personas implicadas en el proceso de pedido de fundas deberían hablar el mismo idioma en cuanto a diámetros, calibres y códigos, ya que existen tres formas diferentes de expresar qué funda se necesita (calibre EE. UU., calibre UE y calibre del producto), algo que a veces puede resultar confuso.

Además de las referencias teóricas sobre los calibres, las medidas prácticas del diámetro de embutido, el diámetro del producto final y el diámetro superior/inferior del producto acabado también pueden dar lugar a debate. Por no hablar del hecho de que la cinta métrica del diámetro ya da una desviación de 1 mm debido a su grosor. En cualquier caso, la información básica sobre los calibres surge de la práctica y debe medirse y comunicarse con toda claridad.

Todas estas cifras y diferentes formas de expresar lo mismo solían resultar confusas en el pasado y a veces todavía sigue ocurriendo.

Por tanto, se recomienda expresarse más claramente cuando se requiera un nuevo calibre de muestra. Decir simplemente «Necesito uno de 45 mm» ya no es suficiente para recibir la funda adecuada.
